История гибели Челленджера

Николай Товеровский, 4 мая 2009

Гибель челнока

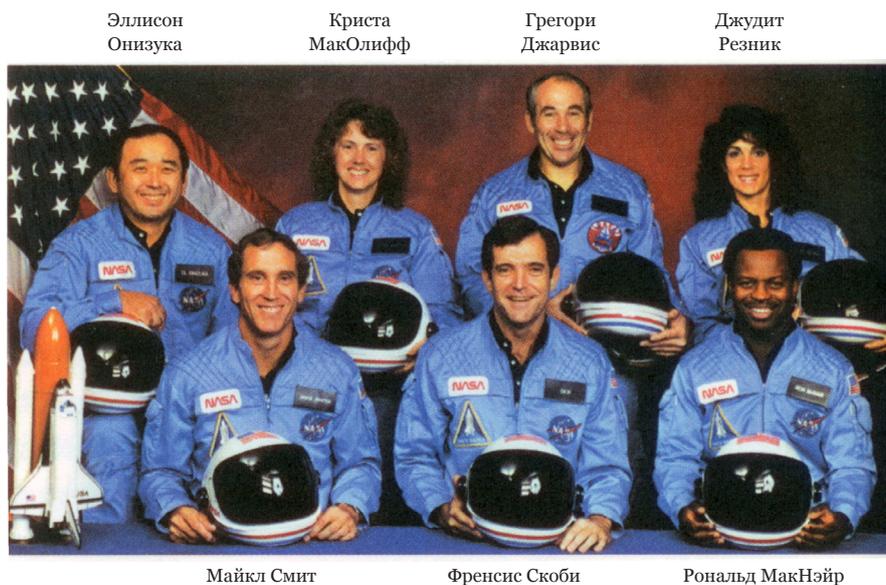
28 января 1986 на 73-й секунде полета космический челнок «Челленджер» взорвался в воздухе на высоте 14 километров.

После взрыва кабину с экипажем оторвало от остального корабля, и семеро космонавтов возможно всё еще оставались живы до тех пор, пока не упали в океан на скорости 334 км/ч, испытав при этом перегрузку в 200 G.

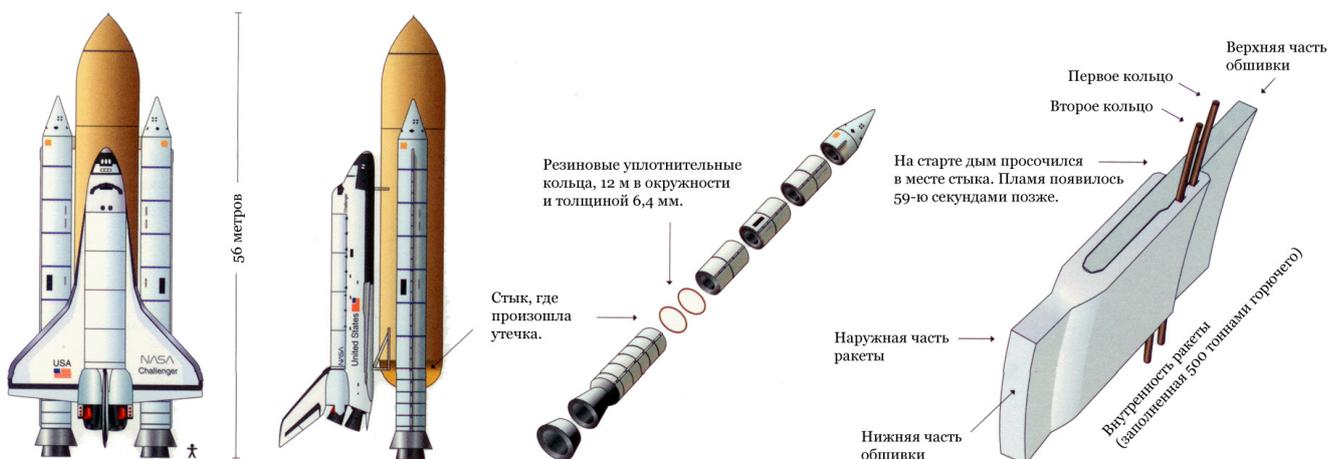
Причина случившегося была обнаружена быстро. Проблема была в уплотнительных кольцах одного из твердотопливных ускорителей шаттла.

Шаттл состоит из орбитера, в котором находится экипаж, большого наливного бака, с топливом для орбитера, и двух твердотопливных ускорителей. Ускорители состоят из от-

дельных частей, а для уплотнения используются резиновые кольца 12 м в окружности. В одном из таких соединений и произошла утечка, и раскаленные газы прожгли наливной бак.

Температура окружающей среды в момент запуска была около 2 °С. Из-за столь низкой температуры уплотнительные кольца потеряли эластичность и не смогли обеспечить достаточного уплотнения.

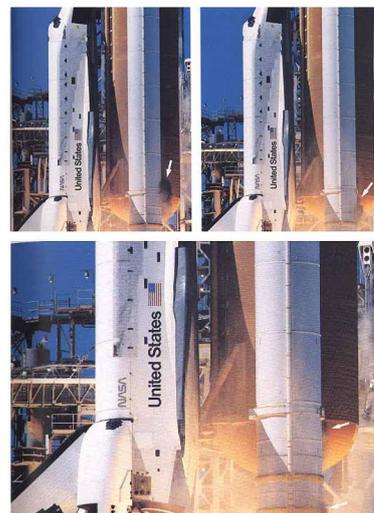
0,678 секунд после старта. Камера Ебо зафиксировала появление дыма на правом ускорителе.

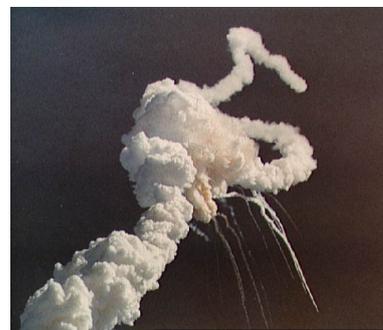
Шлейф от двигателей и облако от взрыва.

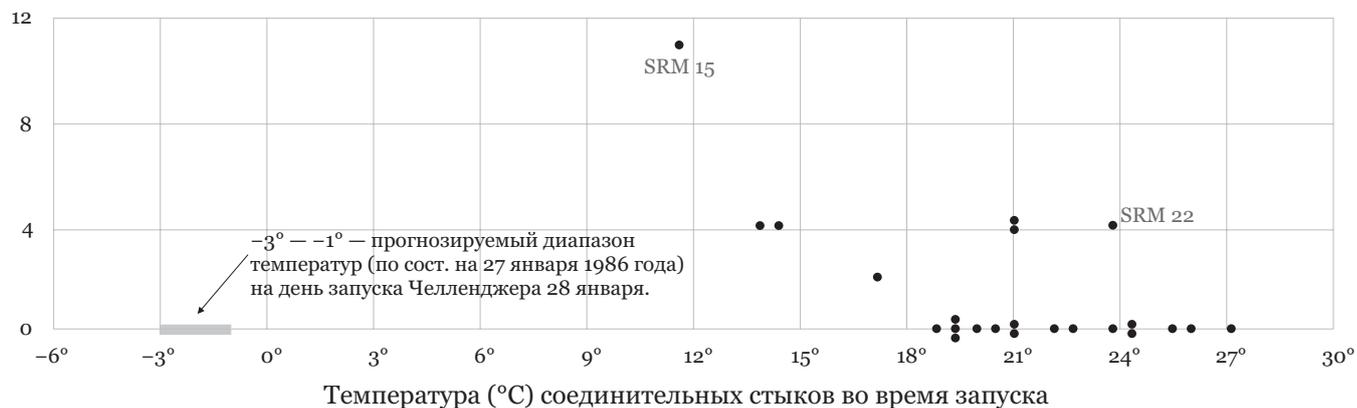
Индекс повреждения уплотнительных колец по каждому пуску

Как и таблица график показывает серьёзную опасность запуска шаттла при температуре меньше -1° .

Годами у шаттлов возникали проблемы с кольцами при запуске в холодную погоду. В действительности каждый запуск ниже 18°C заканчивался повреждением колец.

График намеренно продолжен до -6° градусов, наглядно показывая, какого эффекта можно ожидать при запуске в шаттла в холодный день.
